LAUDO DE VISTORIA TÉCNICA

3ª PONTE

Ponte Deputado Darcy Castello de Mendonça, mais conhecida como “Terceira Ponte”, que liga Vitória à Vila Velha, no Espírito Santo.

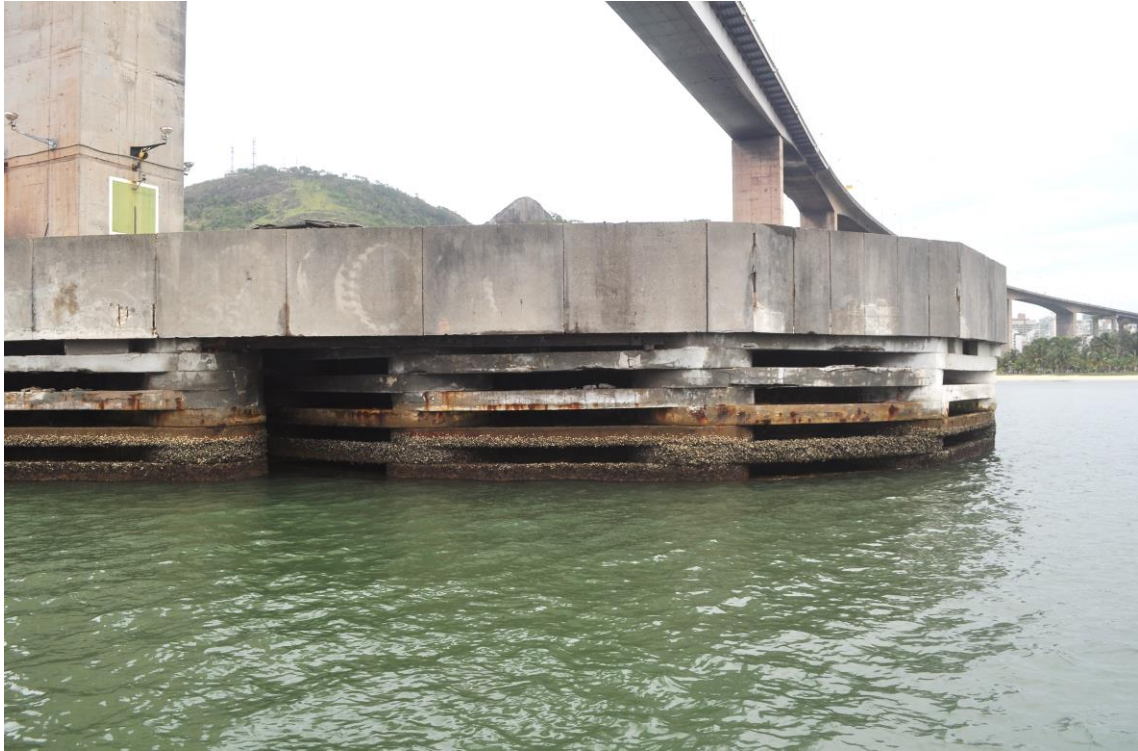
Figura 3 – Estado de conservação das defensas

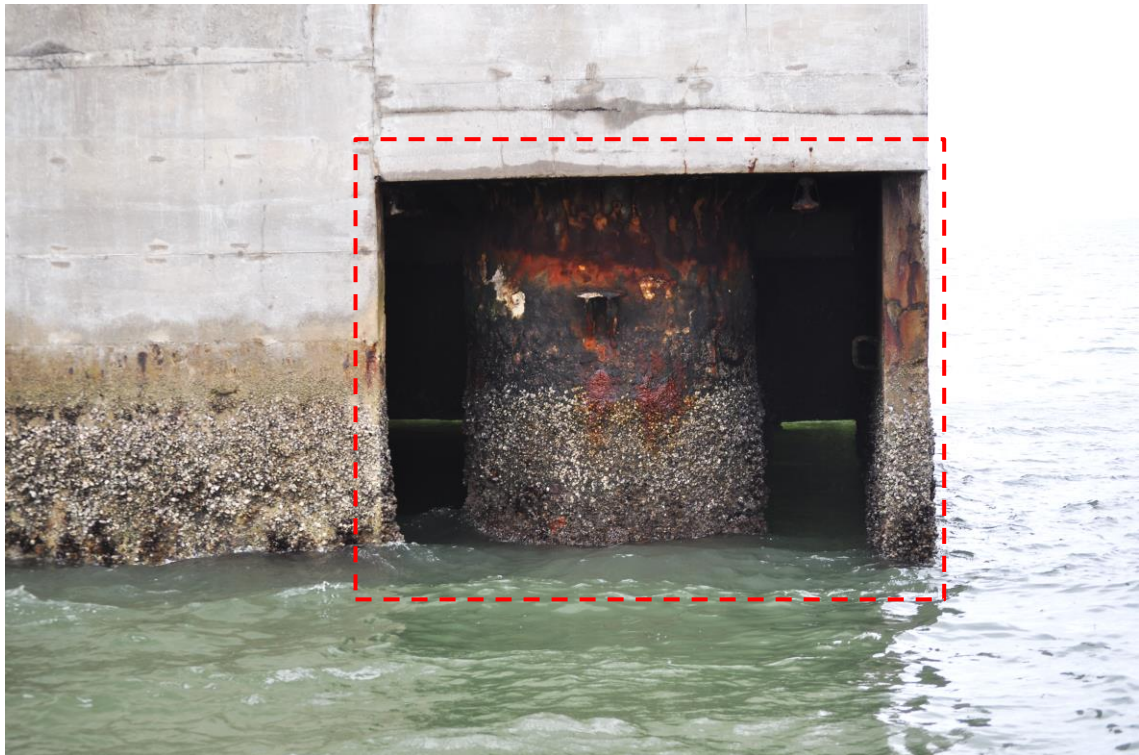
Figura 4 – Perda parcial da cabeça de bloco, sem função estrutural, mas importante para proteção do cobrimento do mesmo

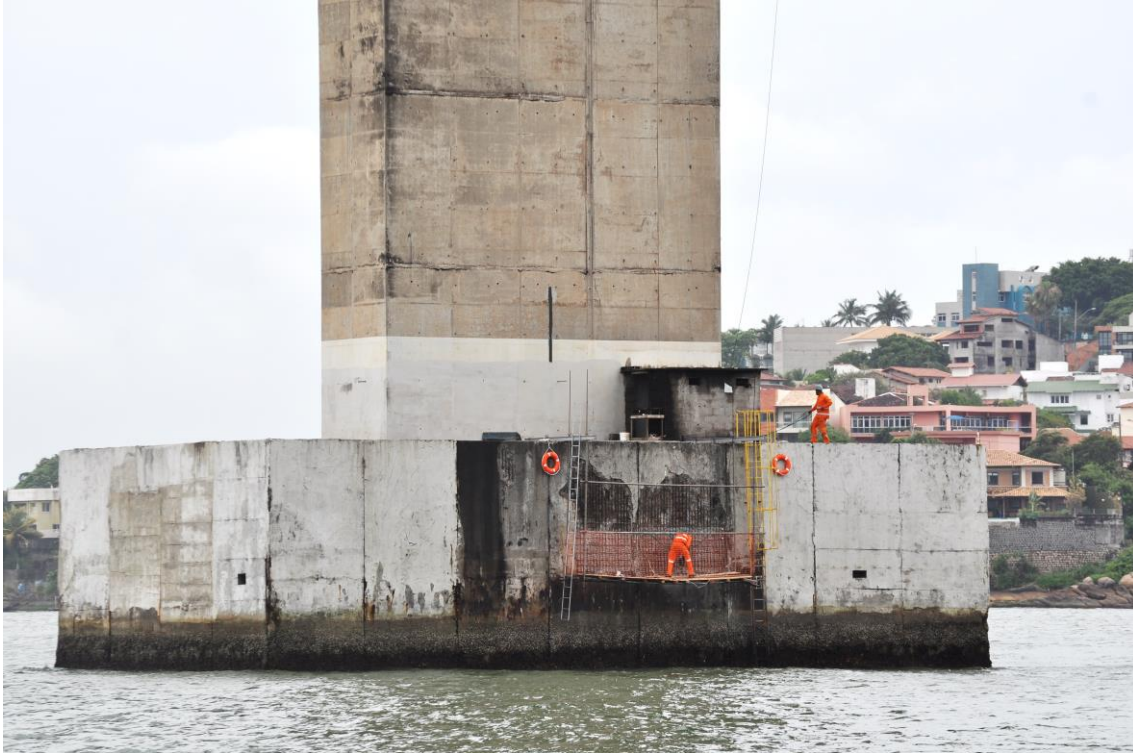
Figura 5 – Evidência de manutenção periódica, garantindo o prolongamento da vida útil da estrutura

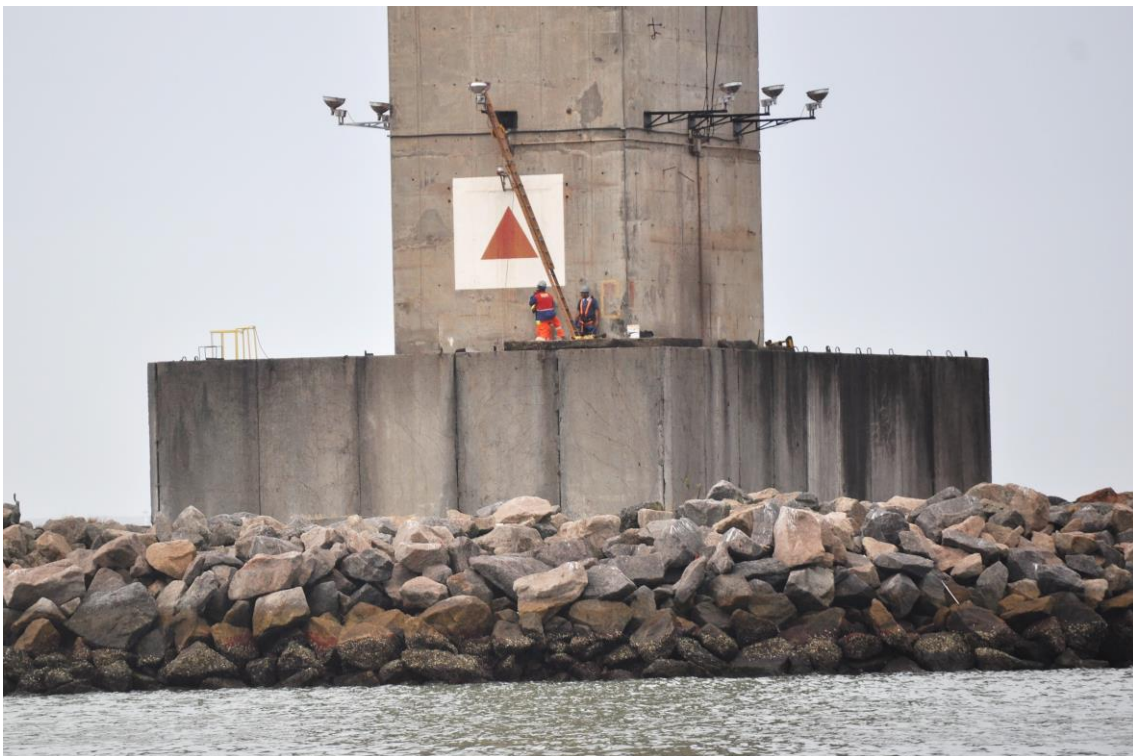
Figura 6 - Evidência de manutenção periódica, garantindo o prolongamento da vida útil da estrutura

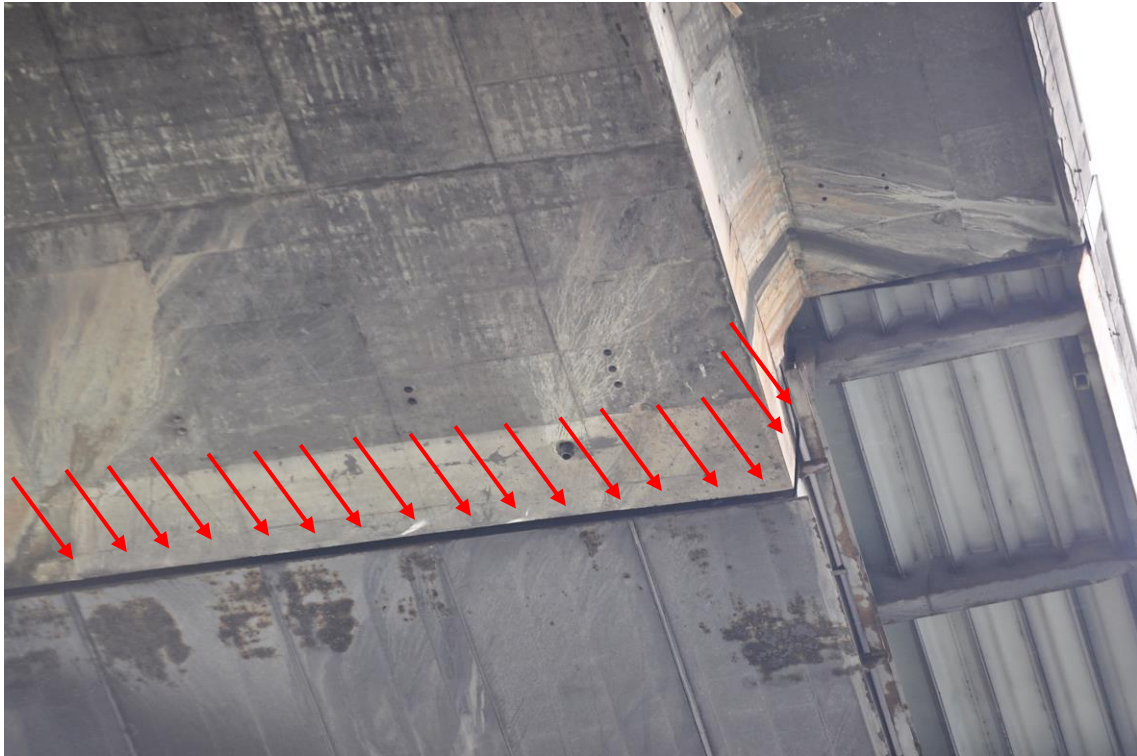
Figura 7 – Junta de dilatação íntegra, indicando sistema de manutenção preventiva regular

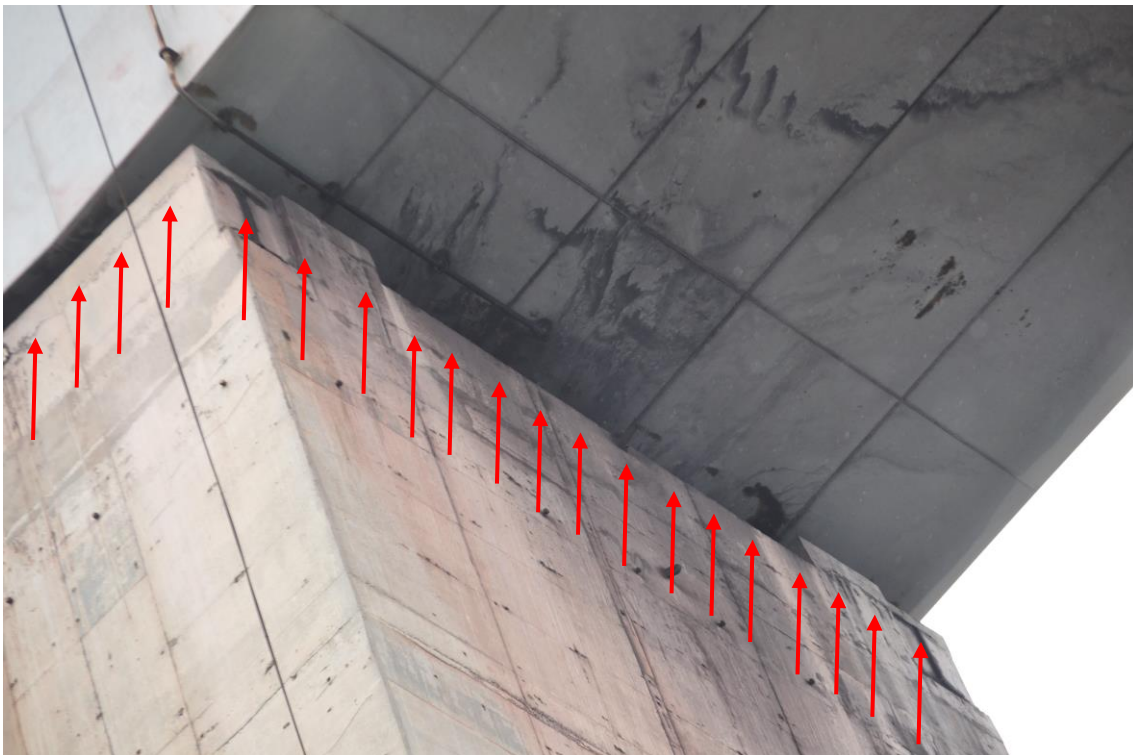
Figura 8 – Apoios do pilar íntegros, indicando sistema de manutenção preventiva regular

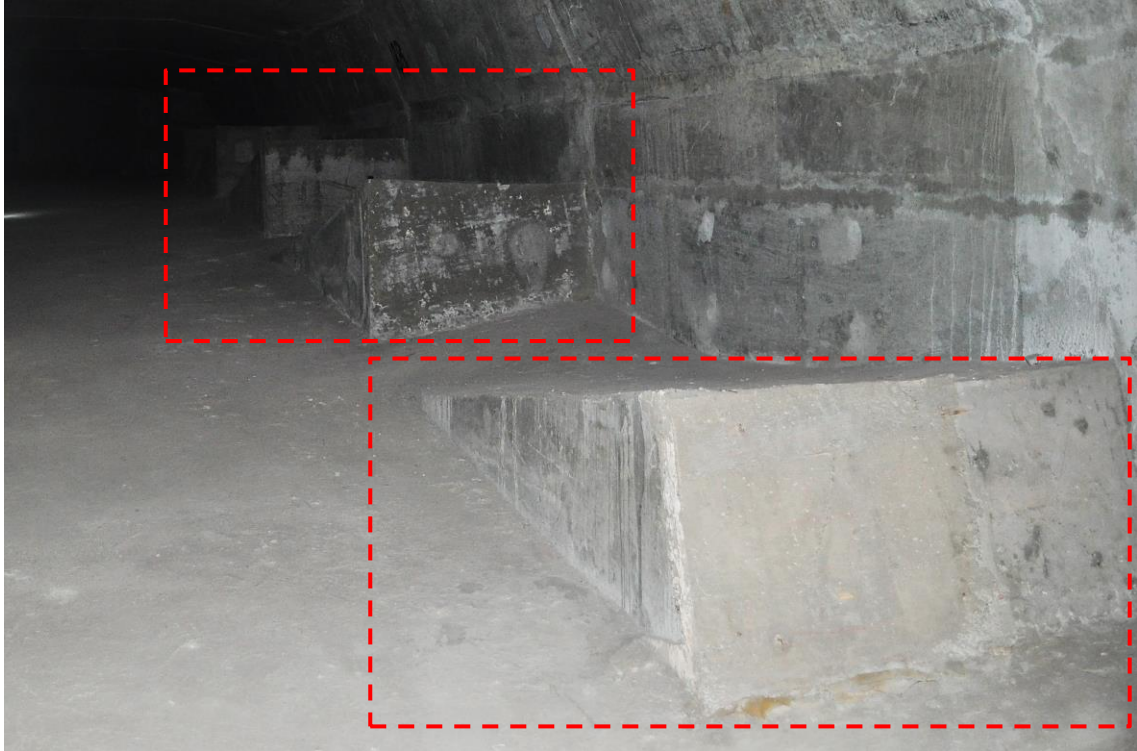
Figura 9 – Blocos de ancoragem das cordoalhas de protensão e caixão de concreto sem indícios de quaisquer anomalias, indicando sistema de manutenção preventiva regular

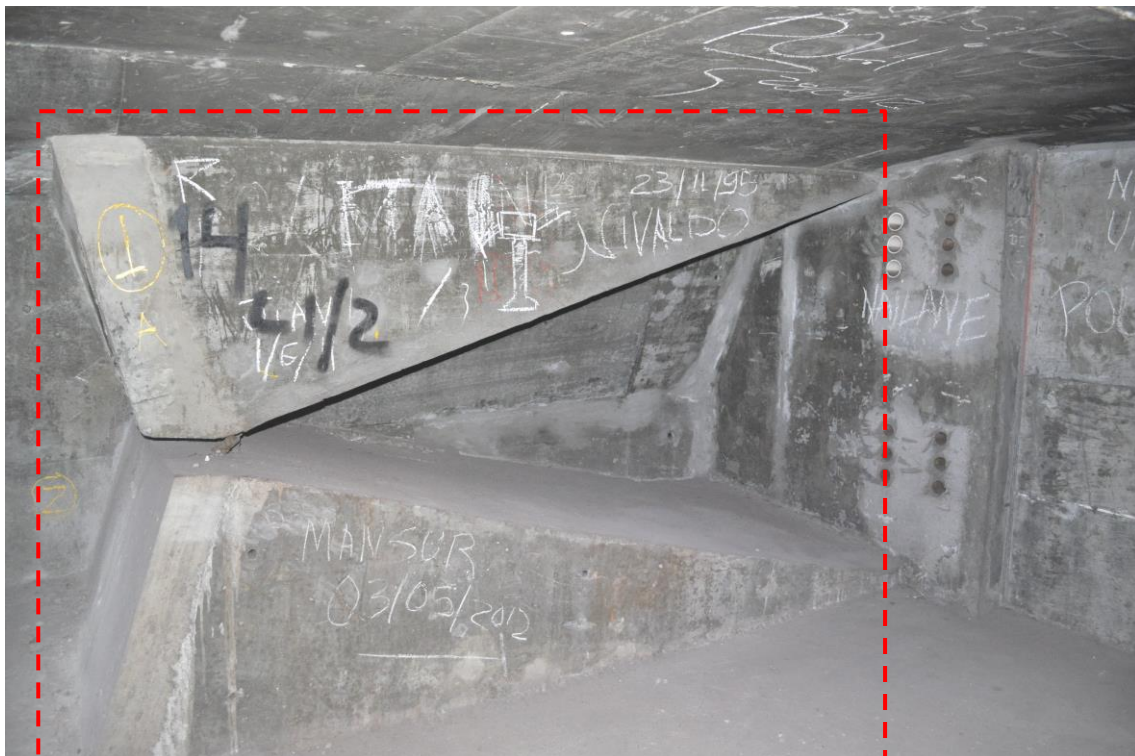
Figura 10 - Blocos de ancoragem das cordoalhas de protensão e caixão de concreto sem indícios de quaisquer anomalias, indicando sistema de manutenção preventiva regular

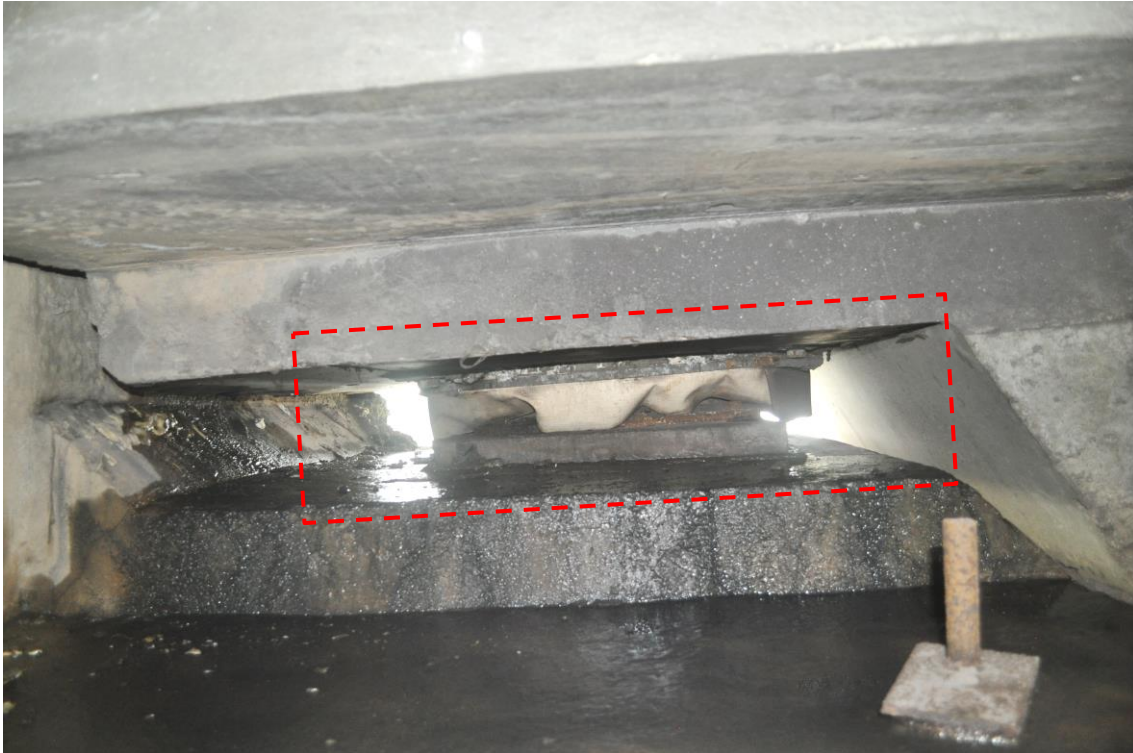
Figura 11 – Aparelhos de apoio com sinais de funcionamento normal

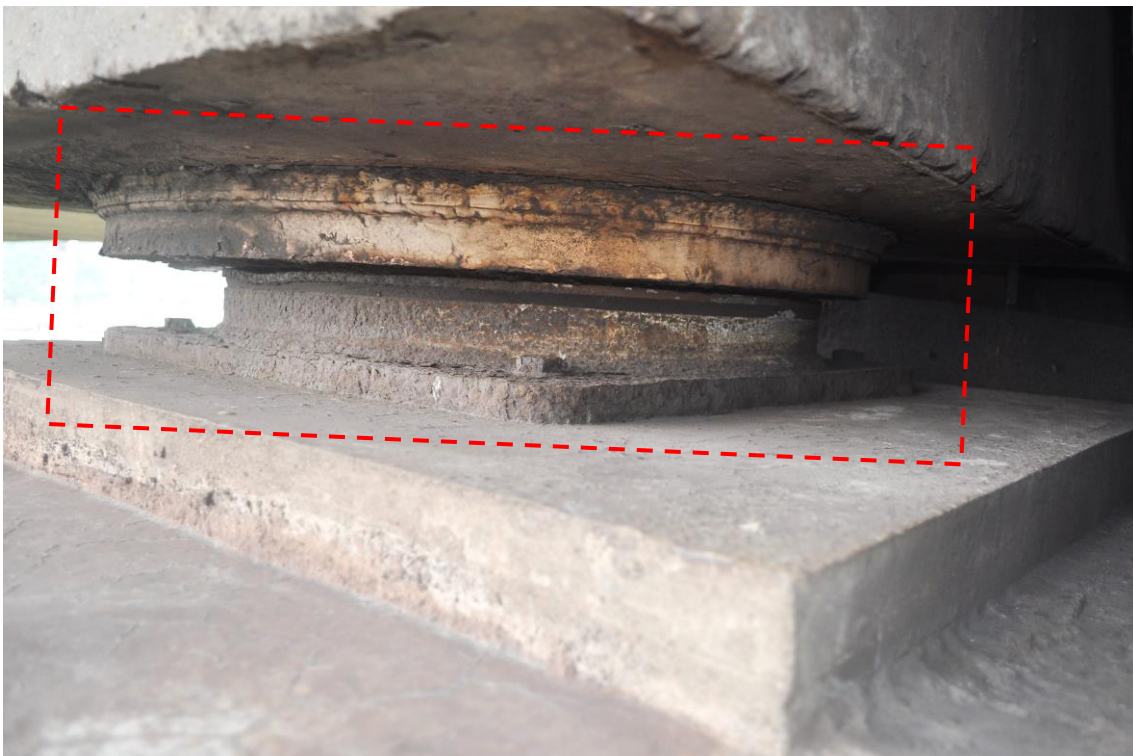
Figura 12 - Aparelhos de apoio com sinais de funcionamento normal

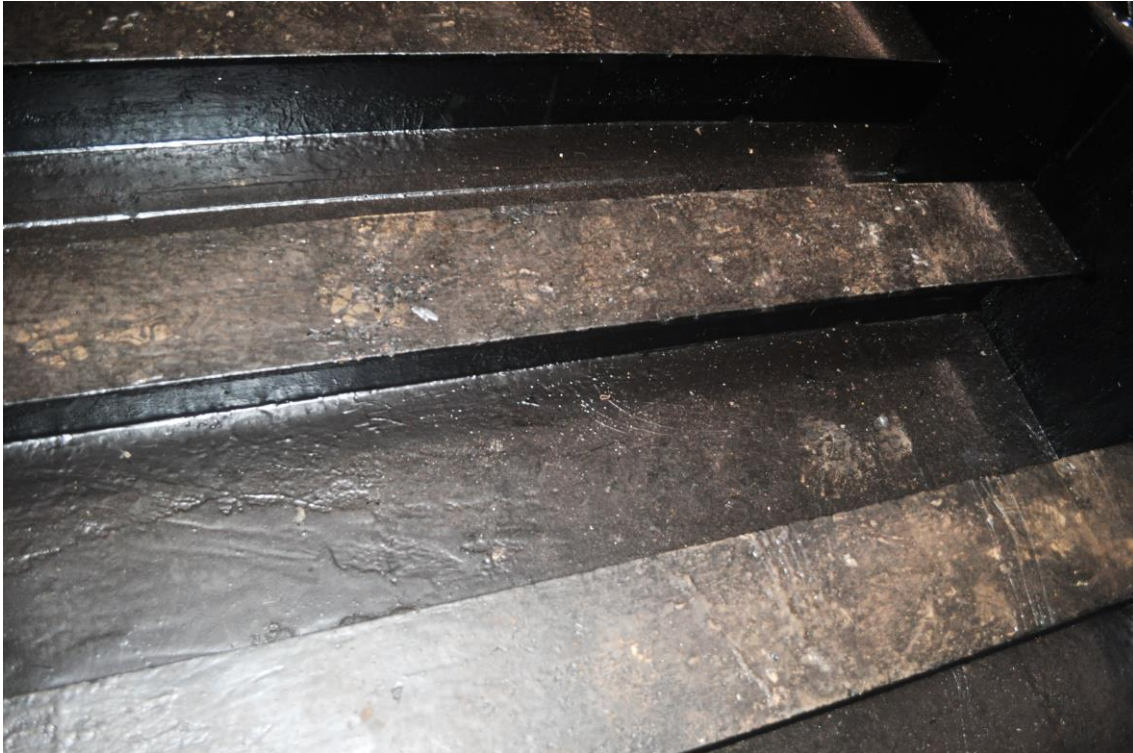
Figura 15 – Aplicação de pintura com alcatrão visando a proteção da estrutura metálica contra corrosão

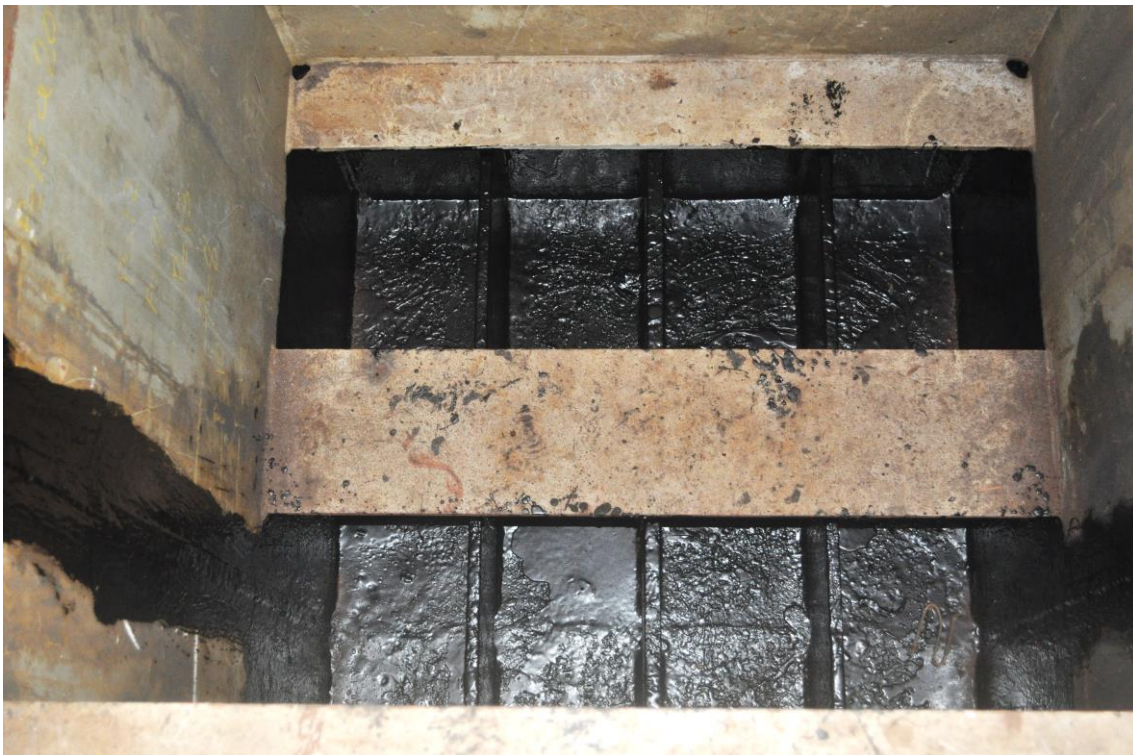
Figura 16 - Aplicação de pintura com alcatrão visando a proteção da estrutura metálica contra corrosão
